# Les colonnes de granite du ribat de sousse Étude des altérations et de leurs causes. Proposition d'intervention de restauration

# Les colonnes de granite du ribat de sousse

## Étude des altérations et de leurs causes.

## Proposition d'intervention de restauration

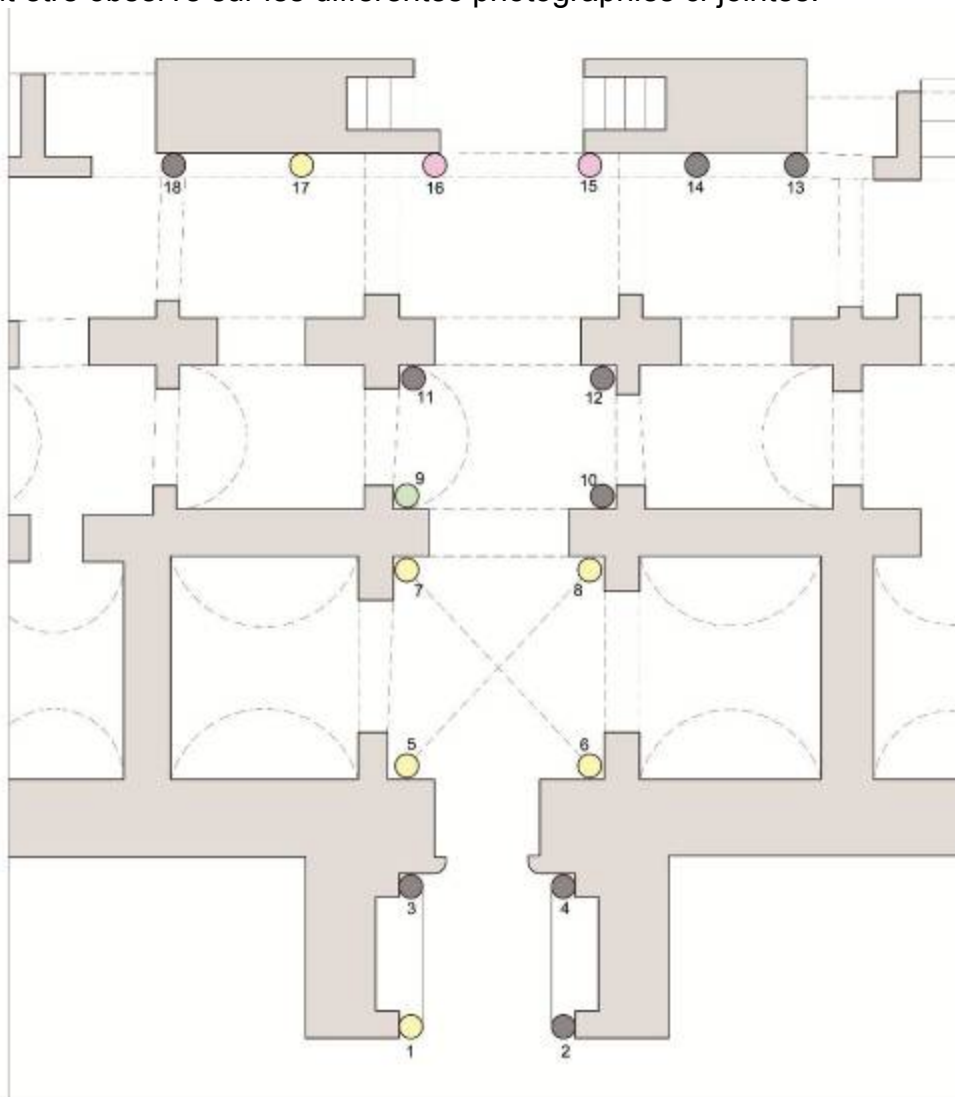
La zone de l'entrée et du vestibule est dotée des éléments décoratifs plus significatifs du monument. Il s'agit de colonnes et chapiteaux de réemploi de style, dimensions et matériaux totalement différents. Le plan ci-joint détaille les différentes origines géologiques de chacune des colonnes. L'état de conservation de ces éléments décoratifs est également différent selon les cas. Il dépend des événements et transformations qu'a subi le monument au cours de l'histoire et plus récemment. L'état de conservation des différentes colonnes peut être observé sur les différentes photographies ci-jointes.
